330 - 500L / 500L Living - MPW 0.9 TwinAir SISTEMA INFOTELEMATICO VP2 – VP2-NAV Anomalie varie - Soluzione Assistenziale 55.02.15

Service News

Fiat 500L

**5580 2 351 RR SISTEMA INFOTELEMATICO VP2 – VP2-NAV
Anomalie varie - Soluzione Assistenziale**

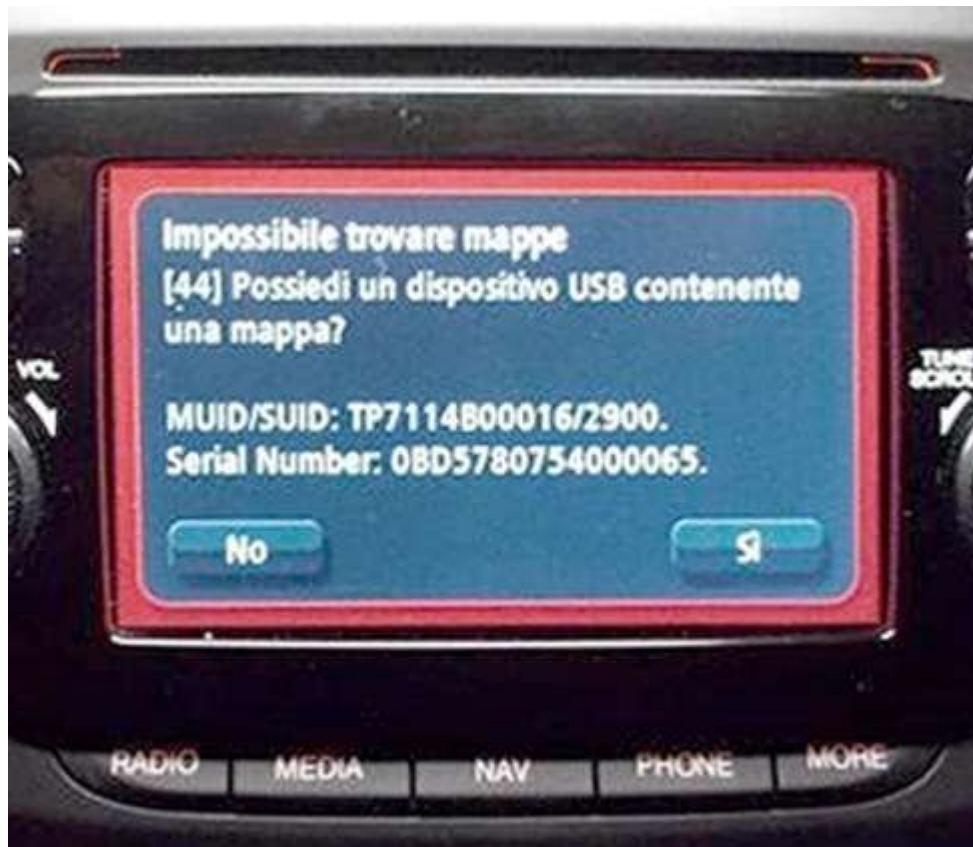
Se sul display compare il messaggio di segnalazione di impossibilità di trovare le mappe come indicato nella Fig. 1 seguente, non eseguire il caricamento mappe ma procedere con l'aggiornamento del software.

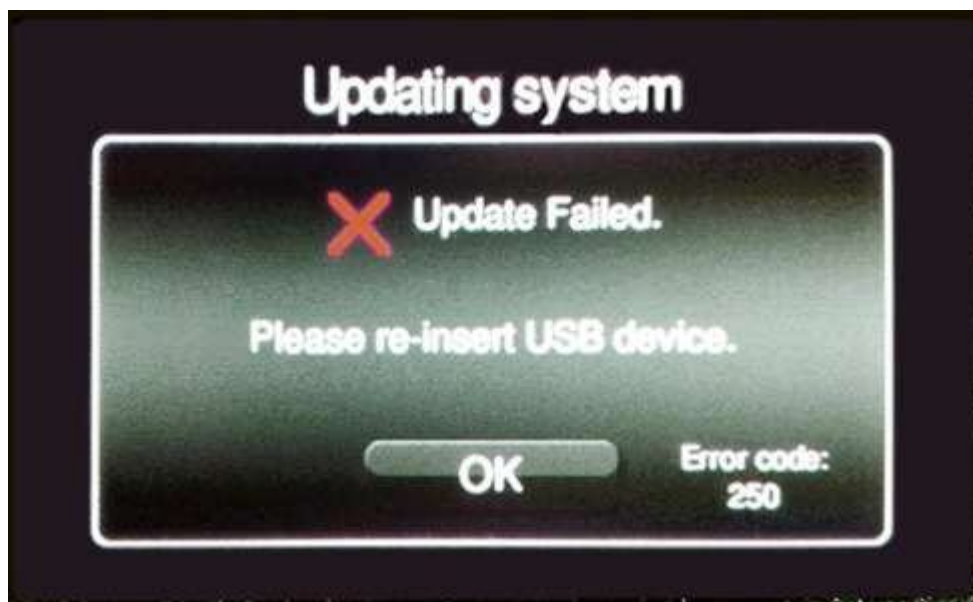
Fig. 13

Il numero dell'errore visualizzato potrebbe essere differente da quello visibile in Fig. 13.

Se l'esito negativo dovesse ripetersi ancora, cancellare il contenuto della penna USB, scompattare il file scaricato dal sito internet e copiare i file nella penna USB quindi ripetere la procedura di aggiornamento software da inizio Ciclo Operativo.
